**EVALUACIÓN DE LA PRODUCCIÓN
POTENCIAL DE EROSIÓN EN LA
MICROCUENCA MEDIA-ALTA DEL RÍO
SANTA ROSA, TILARÁN, GUANACASTE**

Sometido a la Escuela de Ingeniería Agrícola de la Facultad de Ingeniería de la Universidad de Costa Rica como requisito parcial para optar por el grado de:

LICENCIADO EN INGENIERÍA AGRÍCOLA

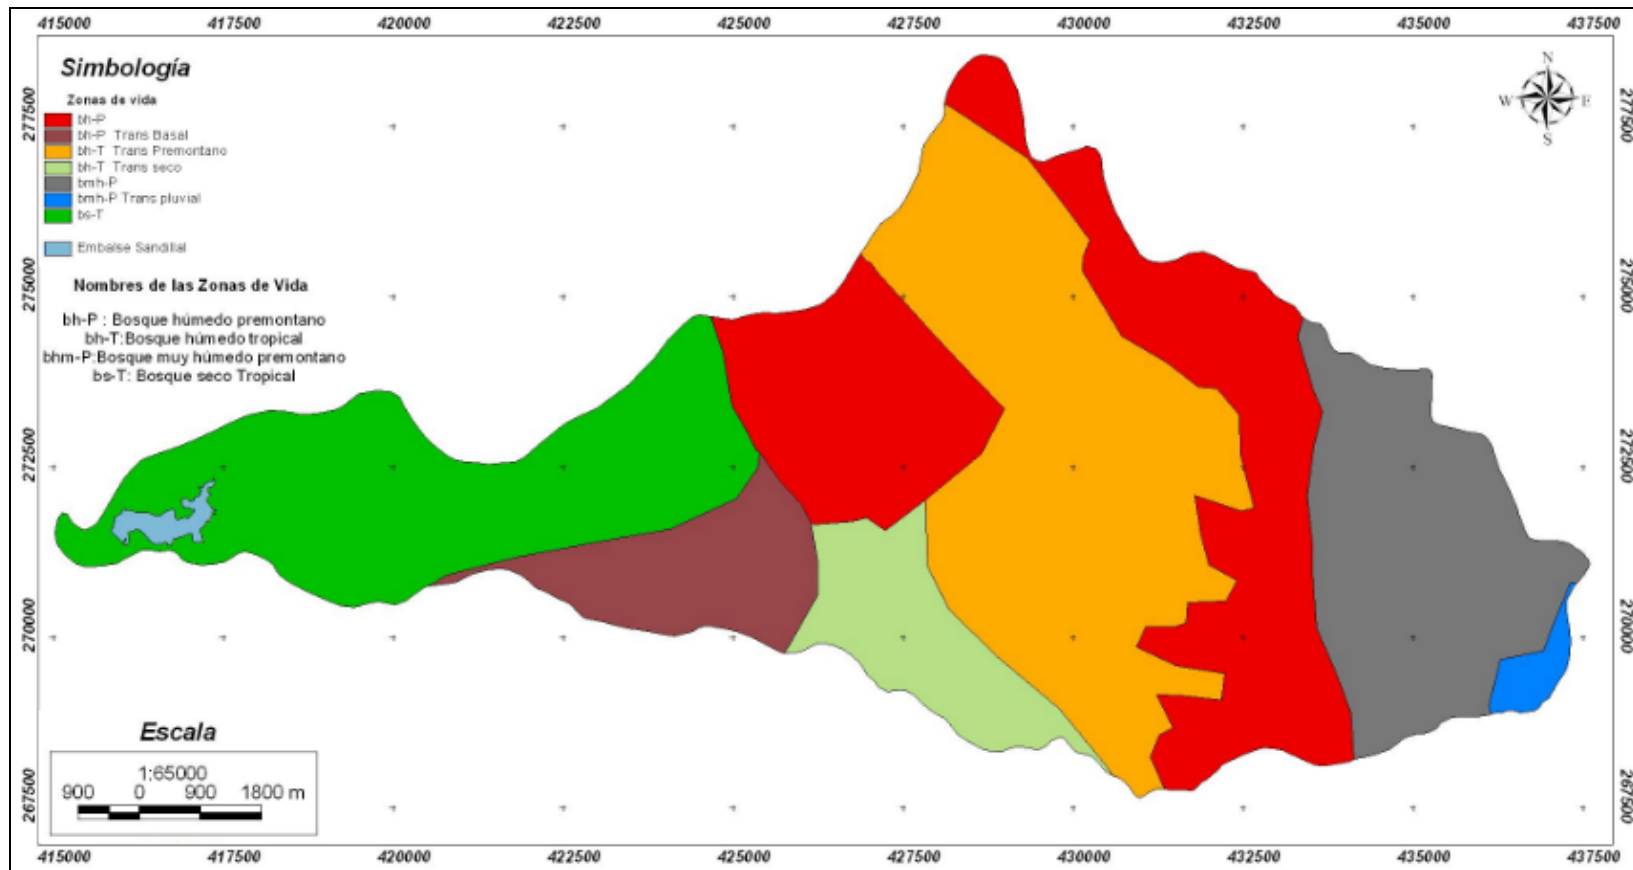
Figura 1.1 Zonas de vida presentes en la microcuenca del río Santa Rosa. Fuente. Mapa ecológico de Costa Rica según zonas de vida de L.R. Holdridge, Elaborado por Aguirre, J y Araya, J (2007)

- Es evidente la inestabilidad de los taludes tanto en rutas nacionales como vecinales.
- Se presentan dos zonas de vida distintos en la microcuenca del río Santa Rosa. En la parte alta, el clima se ve influenciado por las condiciones del tiempo de la zona Atlántica, por lo cual es característico las zonas de vida de bosque húmedo premontano, bosque húmedo tropical transición a premontano, bosque muy húmedo premontano y bosque muy húmedo premontano transición a pluvial y fincas con pastos verdes durante todo el año y con cobertura sobre el terreno del 100%. La parte baja de la microcuenca, que se ve influenciada por las condiciones climáticas del Pacífico Norte, presenta el bosque seco tropical, bosque húmedo premontano transición a tropical y bosque húmedo tropical transición a seco y fincas ganaderas con pasto con poco desarrollado foliar y menor cobertura sobre el terreno (Ver Anexo A) La Figura 1.1. muestra las zonas de vida en la microcuenca.

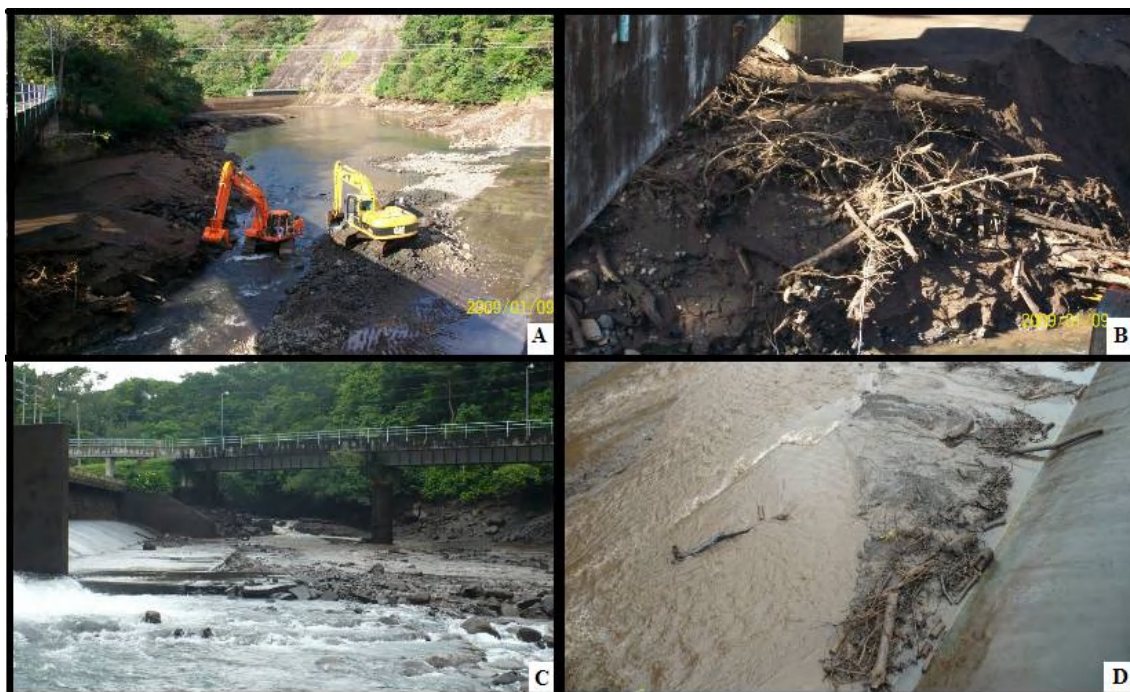
Figura 1.2 A, B) Inspección y limpieza del embalse Santa Rosa, realizado en enero 2009, del cual se extrajo el 90% del material acumulado (7 200 m³ de lastre grueso) C, D) Monitoreo julio 2009 para ver el estado del mismo. Fuente. Sánchez, K (2009)

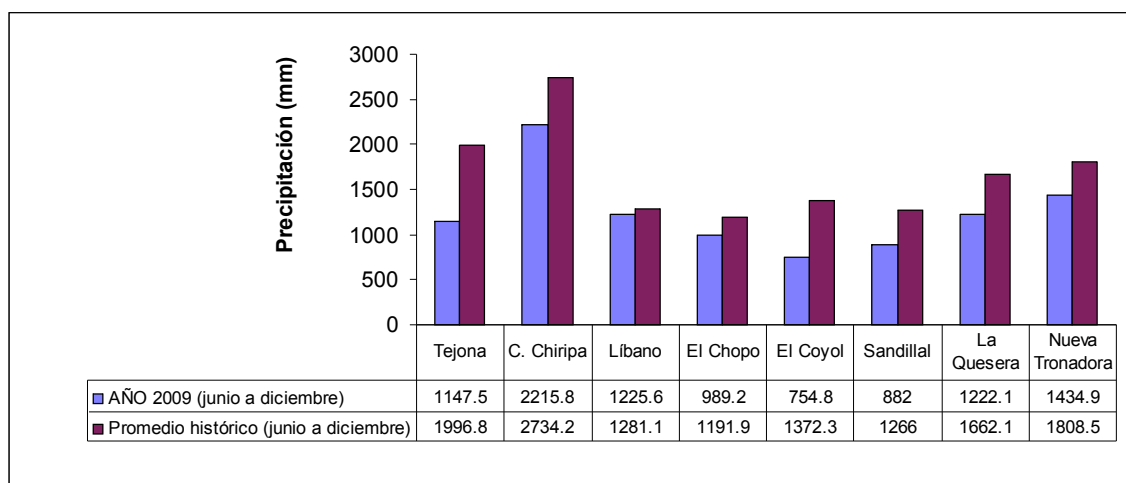
Figura 1.4 Comparación de la precipitación dada en los meses de junio a diciembre en el 2009 y el promedio histórico de las estaciones meteorológicas de influencia en la microcuenca del río Santa Rosa. Fuente. Meteorología, ICE.

La Figura 1.4 muestra la precipitación acumulada del año 2009 (año de estudio) de junio a diciembre y la precipitación acumulada histórica para los mismos meses, de las ocho estaciones pluviográficas de influencia para la microcuenca del río Santa Rosa. Se puede observar la disminución de las lluvias debido a dicho fenómeno.

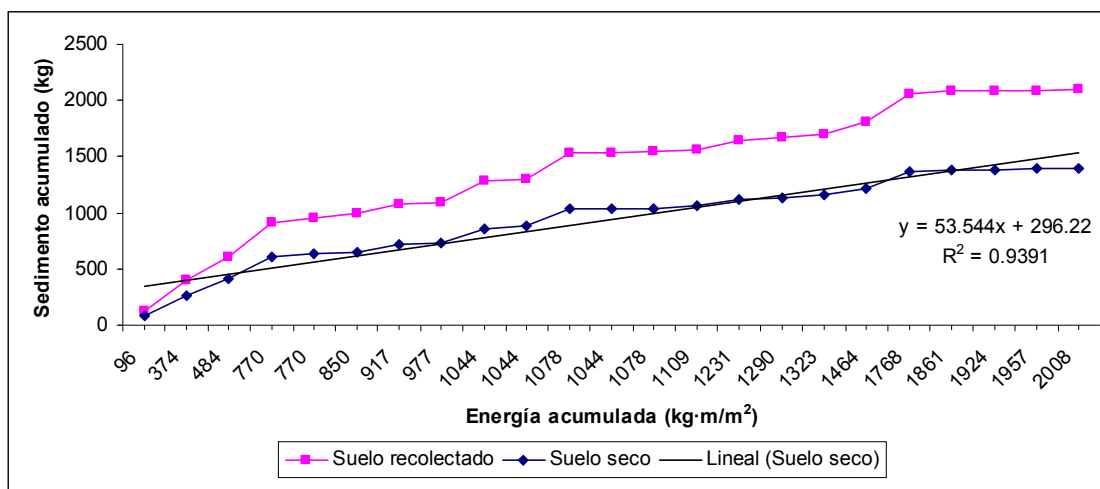
Figura 3.9 Ejemplo de las curvas generadas para relacionar el efecto de la energía acumulada sobre el sedimento. Fuente. El autor.

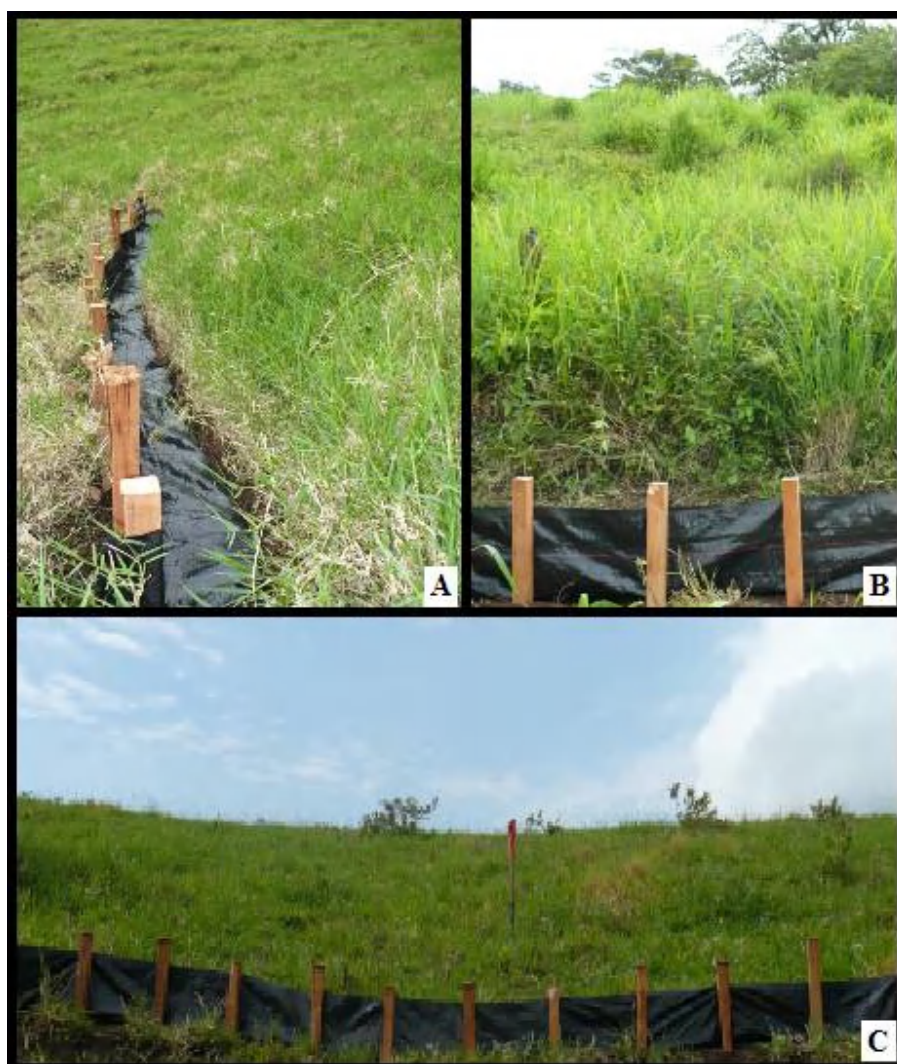
Figura 4.1 A) Estrella africana (*Cynodon nlemfuensis*) en la parcela M 4 30-45. B) Pasto amargo (*Axonopus compressus*) y estrella africana en la parcela P 30-45 JJ. C) “Toledo” (*Brachiaria brizantha*) en la parcela S 15-30 SP. En todas las ilustraciones se aprecia la cobertura de pasto del 100% sobre el terreno. Fuente. El autor.

En la microcuenca media-alta la textura de los suelos donde se ubicaron las parcelas experimentales va de franco a franco arenoso. La cobertura del pasto es del 100% en todas las áreas de prueba y presentan gran desarrollo foliar con altura de pasto de 15 a 70 cm. Se presentan distintas variedades de pasto como lo son estrella africana (*Cynodon nlemfuensis*), pasto mejorado “Toledo” (*Brachiaria brizantha*) y cobertura mixta de pasto amargo (*Axonopus compressus*), king grass (*Penisetum purpureum x Penisetum typhoides*) y estrella africana, como se indica en la Tabla 4.1 y se ejemplifica en la Figura 4.1.

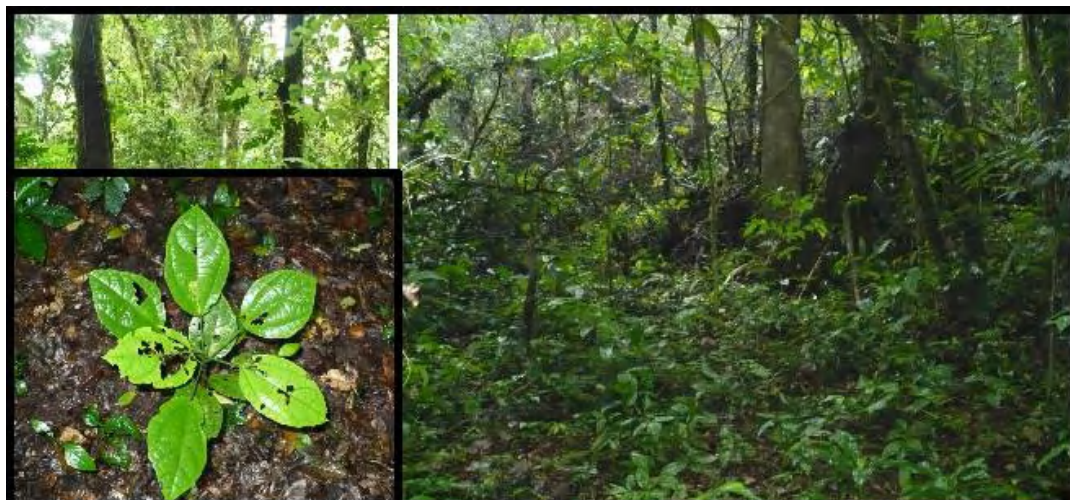
Figura 4.3 Estado general de los bosques en la microcuenca media-alta. Fuente. El autor.

Los bosques en la microcuenca media-alta están bajo la zona de vida general de bosque húmedo: premontano, tropical transición a premontano, muy húmedo premontano y muy húmedo premontano transición a pluvial. Las características de este tipo de bosque es un follaje siempre verde a lo largo de todo el año con una alta densidad de cobertura foliar, así como una capa de humus (materia orgánica) sobre el suelo, como se muestra en la Figura 4.3.

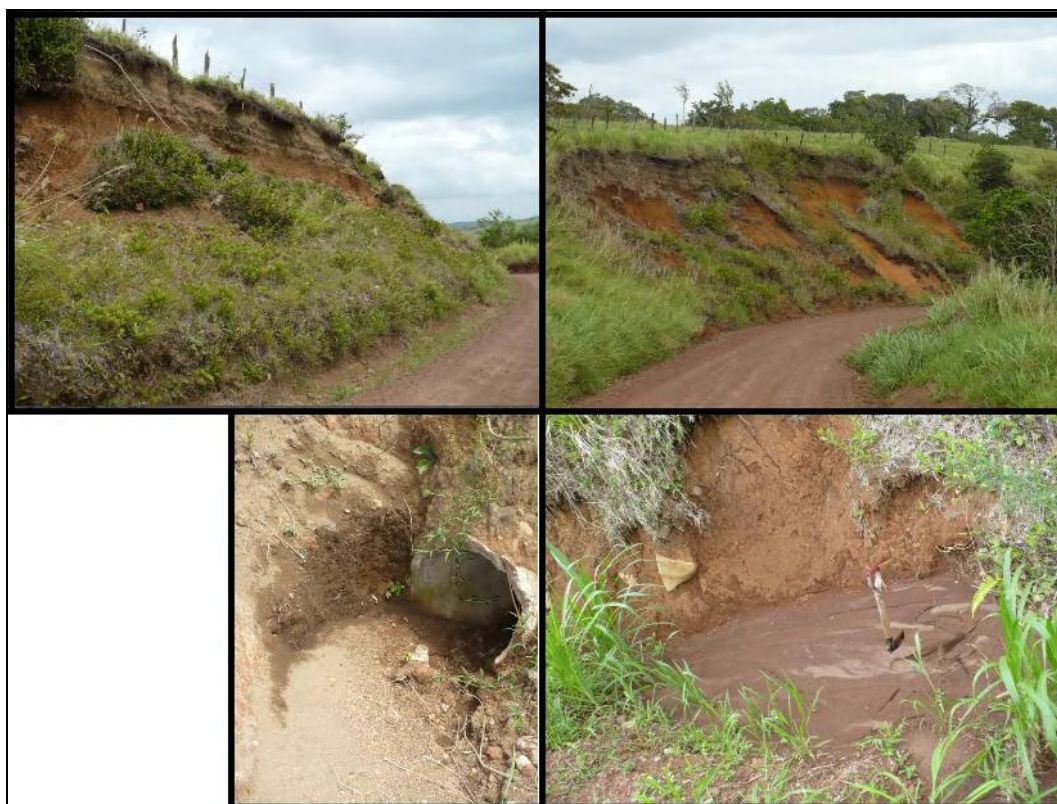
Figura 4.6 Ejemplo del estado de la Ruta N° 926: El Silencio-Tilarán. Deslizamientos de aporte directo a Quebrada Chanchos y río Santa Rosa. Fuente. El autor.

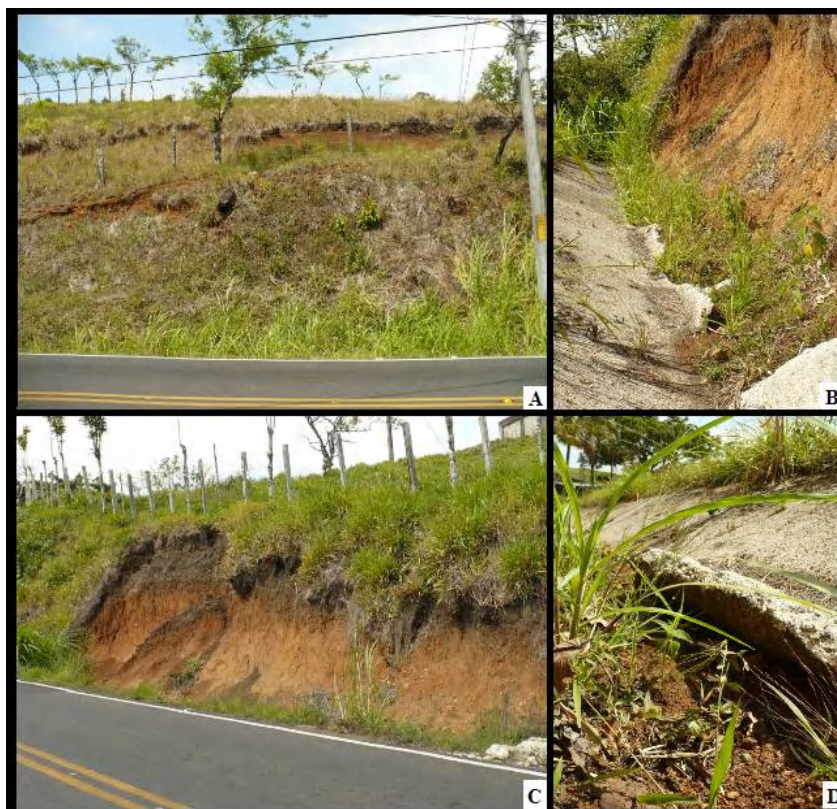
Figura 4.8 Ejemplo del estado de la Ruta N° 142 en el tramo Tilarán-La Fortuna. Fuente. El autor.

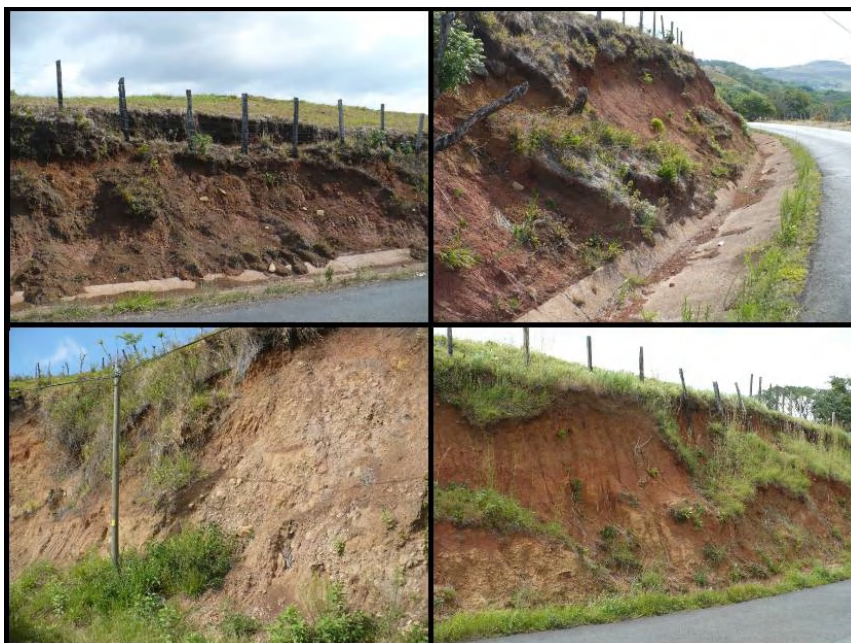
Figura 4.9 Ejemplo del estado de la Ruta N° 145 Quebrada Grande-Tilarán. Fuente. El autor.

Esta ruta, hasta la localidad de Quebrada Grande, cruce varias quebradas, subafluentes y afluentes del río Santa Rosa, como lo son Quebrada Cabra, Quebrada Lombardía, Quebrada Qesera y Quebrada Grande. La Figura 4.9 muestra algunos ejemplos de taludes en esta ruta.

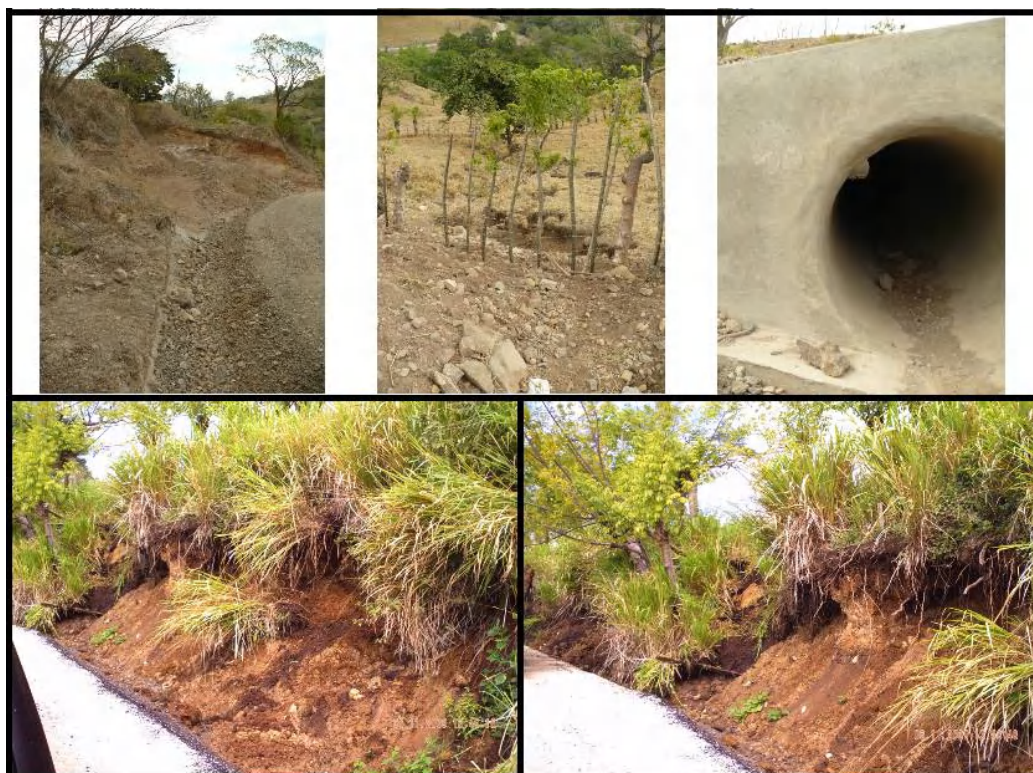
Figura 4.10 Ejemplo del estado de la Ruta N° 925 Líbano-Tilarán. Fuente. El autor.

Los trabajos de construcción realizados en la ruta hasta el Líbano originaron nuevos cortes en los taludes de las propiedades colindantes al camino debido al nuevo ancho de la calle. Estos cortes tienen ángulos mayores al de reposo y son susceptibles a movimientos en masa ante eventos de precipitación, con el agravante que el tipo de uso de suelo sobre ellos es de pasto, lo cual no amarra el terreno a gran profundidad. Además, las nuevas alcantarillas colocadas no cuentan con estructuras disipadoras de energía que reduzca la energía de la escorrentía en los puntos de drenaje, lo cual ha originado canales en las fincas que se encuentran aguas abajo. Debido a los trabajos en carretera, solo fue posible ubicar un talud, el T-L 01. La Figura 4.10 muestra ciertos puntos críticos en la zona.

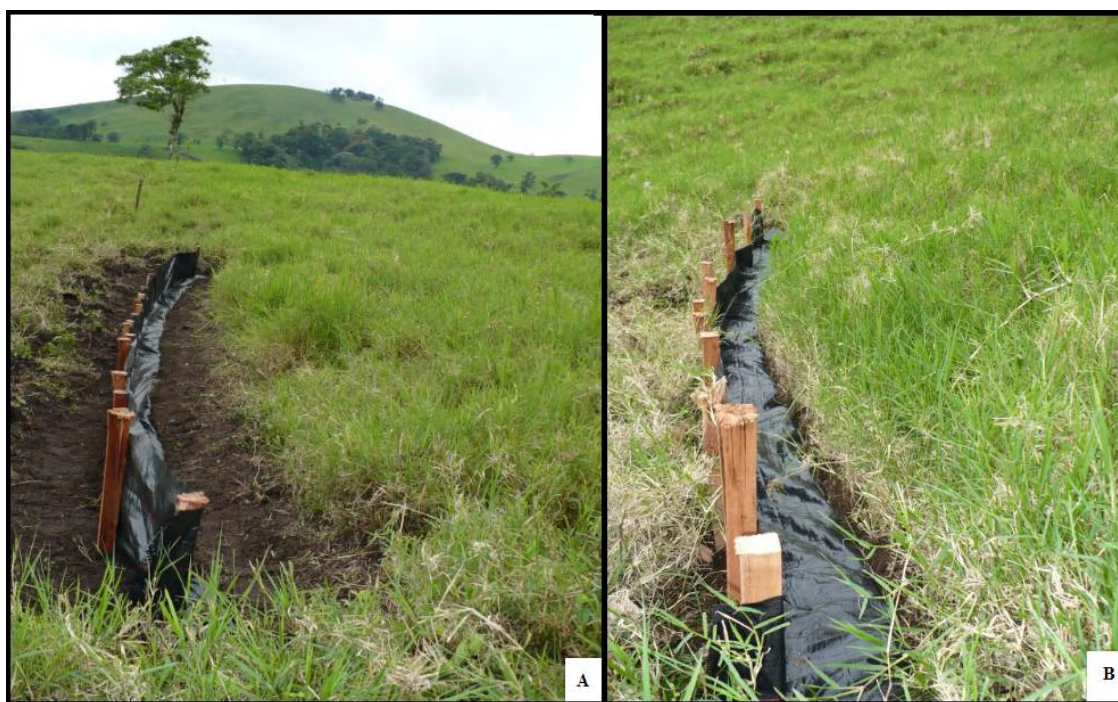
Figura 5.1 Ejemplo de parcela mal instalada, caso P 0-15 JJ. Fuente. El autor.

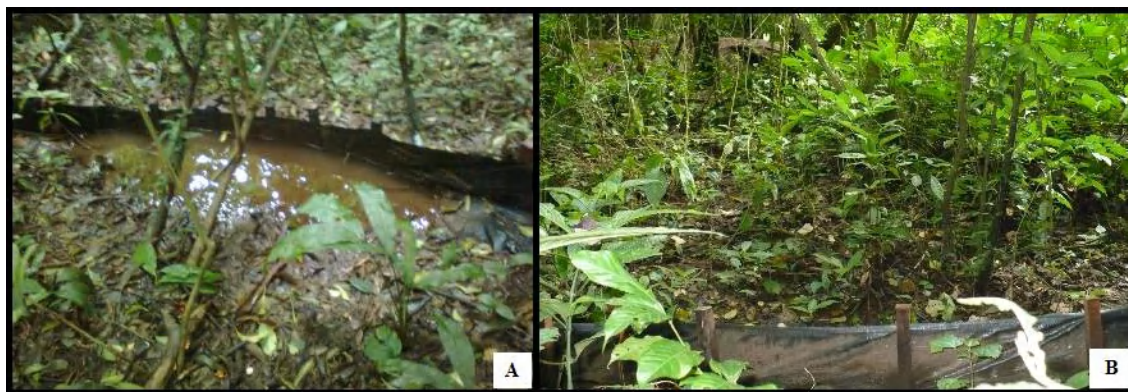
Figura 5.3 A) Parcela con agua producto de escorrentía, donde el tipo de erosión ocurrido fue el laminar. B) Parcela donde el fenómeno de erosión predominante fue de salpicadura, evidencia de esto es el material pegado al geotextil. Fuente. El autor.

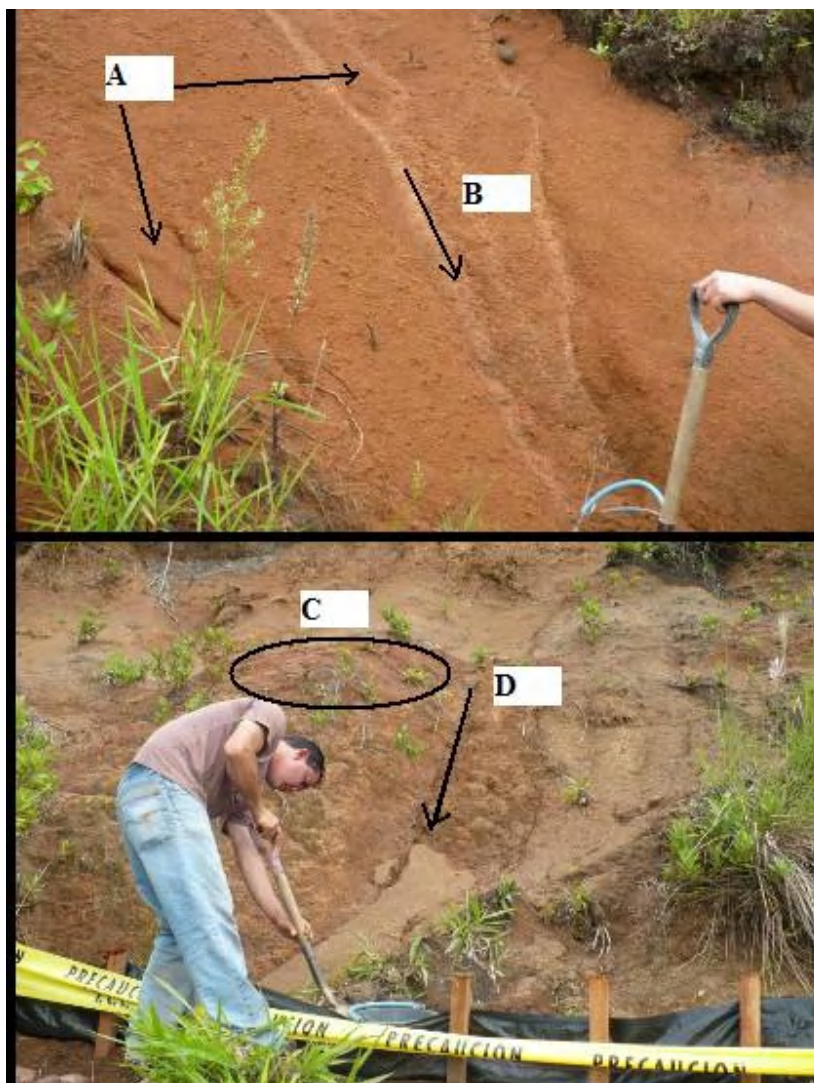
Figura 5.4 Ejemplo del proceso de erosión mostrado en las parcelas de la Ruta N° 926. A, B) Se presenta la formación de surcos y la acumulación de material desprendido durante los eventos de precipitación, los cuales quedan susceptibles. C, D) Durante los periodos secos debido al fenómeno del Niño el material desprendido queda susceptible a la erosión eólica.

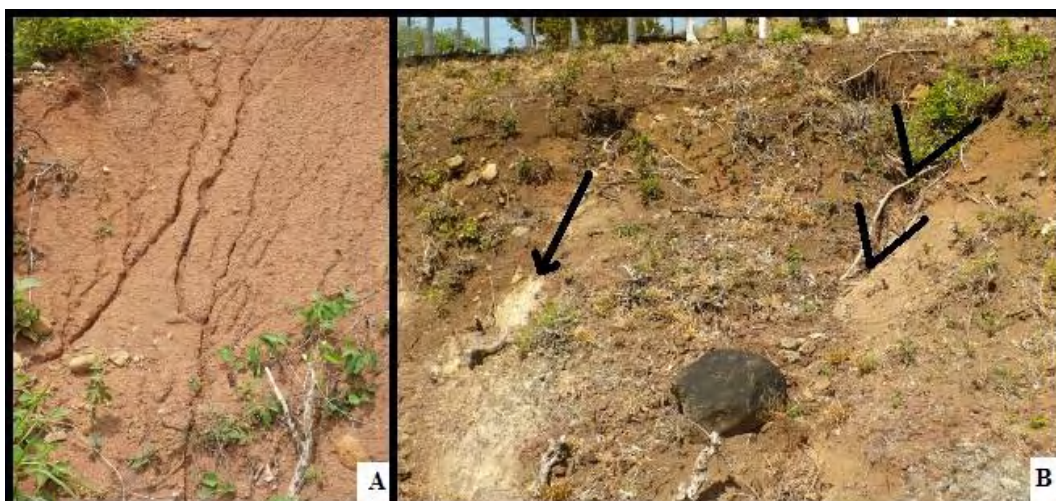
Figura 5.5 Ejemplo de procesos erosivos en los taludes de la Ruta N° 142. A) Formación de surcos entre el material acumulado desprendido producto de precipitaciones anteriores. B) Formación de pequeñas cárcavas. Fuente. El autor.

La textura de los suelos mostrada en las parcelas tiene más cantidad de arcilla que de arena en el caso de los deslizamientos C-T 01 y C-T 03. Sus taludes muestran mucho desgaste lo cual se refleja en la formación de surcos ante los eventos de precipitación. Mismo síntoma presentan los taludes C-T 06 y T-T 03. La formación de estos surcos se debe a la eliminación progresiva de la arcilla debido al desprendimiento y erosión laminar, dejando la estructura del suelo de los taludes irregular, en especial los taludes C-T 01 y C-T 03 donde hay presencia de piedras sueltas.

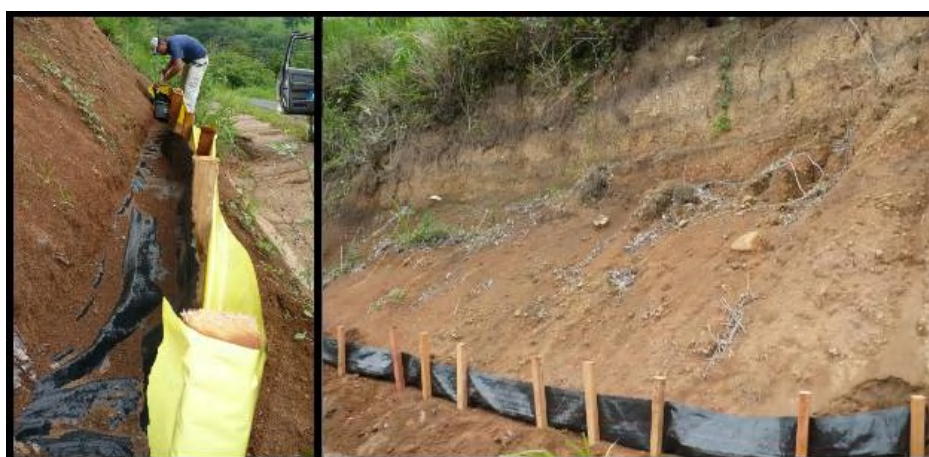
Figura 5.6 Ejemplo de talud D 07 y su proceso erosivo. Fuente. El autor.

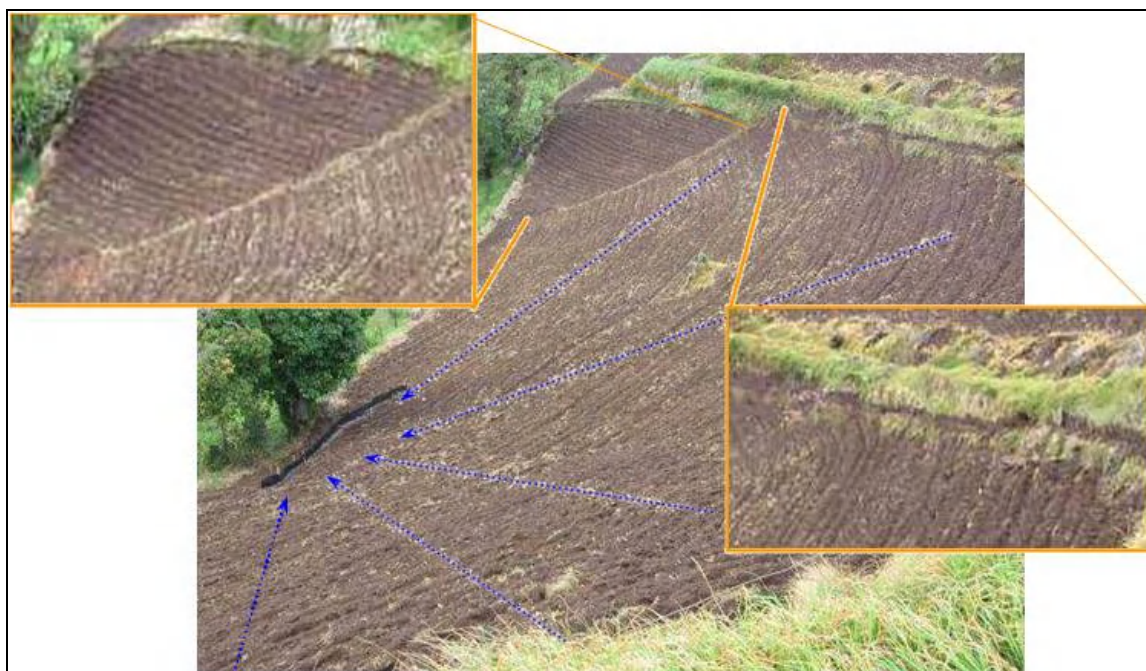
Figura 2. Ejemplo de delimitaciones realizadas a la parcela de estudio situada en la parte alta de la Microcuenca Plantón-Pacayas, Cartago, Costa Rica (Prado, 2007).

Una de las primeras actividades que se debe llevar a cabo, es asegurarse que la parcela de trabajo se encuentre bien delimitada para impedir el ingreso de las aguas descontroladas de escorrentía al área de estudio y de esta forma evitar la toma de datos que no corresponda a la definida. En caso que no se logre esta demarcación bien definida, se deben realizar los trabajos de delimitación que sean necesarios para el encauzamiento adecuado de las aguas. Es importante recalcar que estas aguas deberán ser transportadas de forma que no ocasionen daños a las zonas aledañas. En la Figura 2 se muestran diferentes tipos de delimitaciones que se pueden aplicar a las parcelas experimentales.

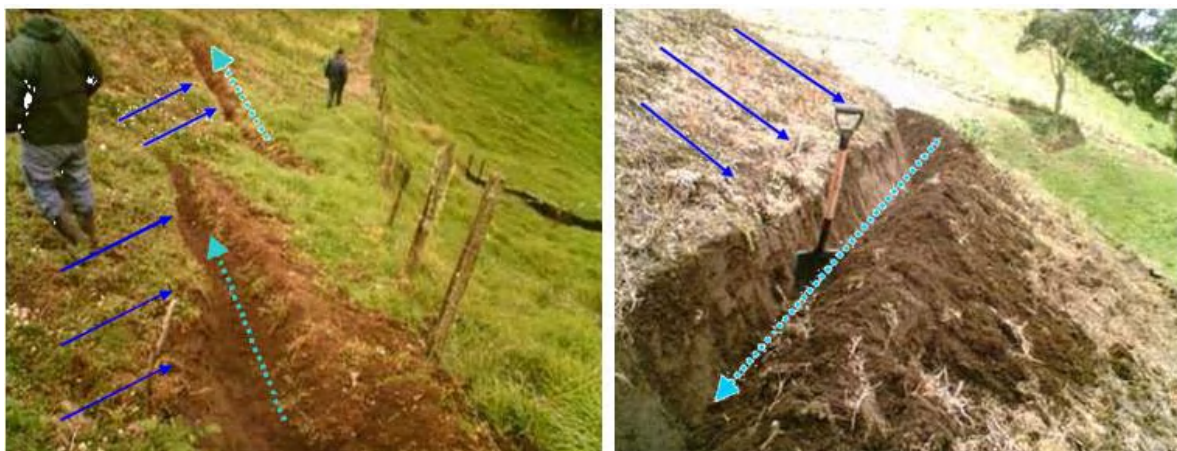
Figura 3. Otros ejemplos de delimitación en parcelas experimentales (Prado, 2007).

Existen diferentes tipos de obras hidráulicas de fácil construcción que se pueden utilizar para la conducción de las aguas, para evitar el ingreso al área de trabajo y que aumente el riesgo de ocasionar erosión debido a la velocidad con la que se conduce el agua sobre la pendiente. Entre las diferentes obras podemos mencionar: canales de guardia, vías de agua empastadas, terrazas de desagüe, acequias de ladera, canales de infiltración, entre las más comunes. La Figura 3 muestra otros ejemplos de fácil implementación.

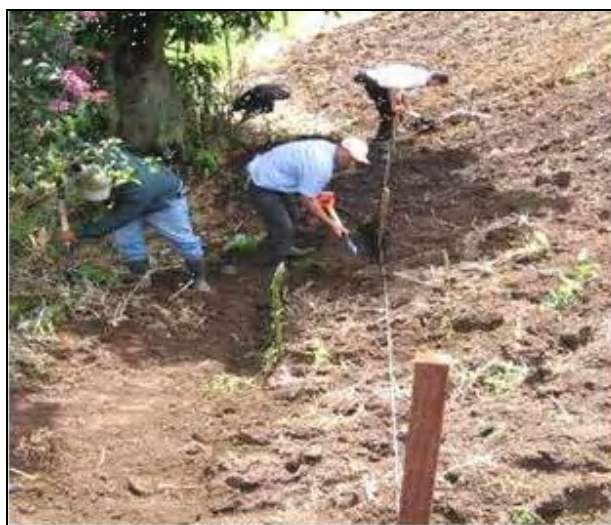
Figura 4. Ubicación del sitio de instalación (Prado, 2007).

Una vez identificado este sitio, se debe marcar por medio de estacas pequeñas o una cuerda la línea donde se excavará el canal para posteriormente colocar el geotextil; como se muestra en la Figura 4. Se debe tener el cuidado de realizar el trazado de forma que la cuerda este lo más recta posible, con el objetivo de asegurar que la concentración del flujo de escorrentía sobre la barrera será lo más uniforme posible, para efectos de estabilidad en momentos de carga hidrostática debido a la combinación de sedimentos y agua.

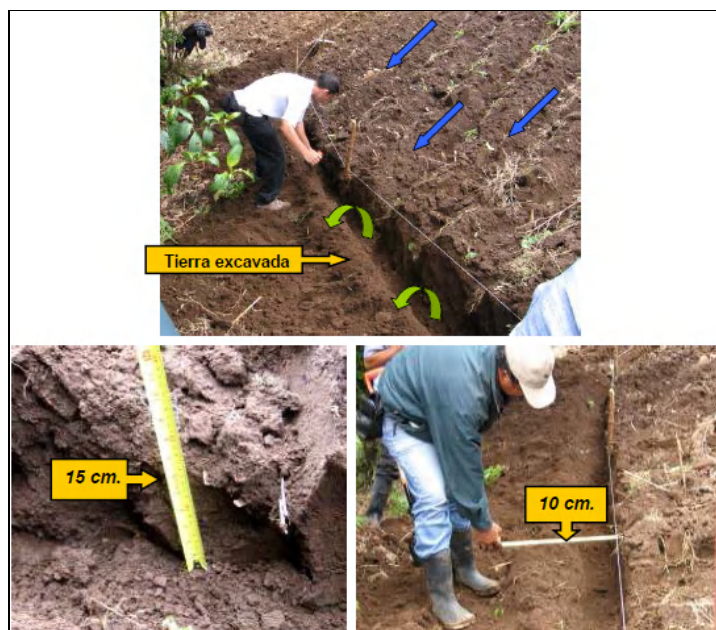
Figura 5. Dimensiones de la fosa de instalación del geotextil. (Prado, 2007)

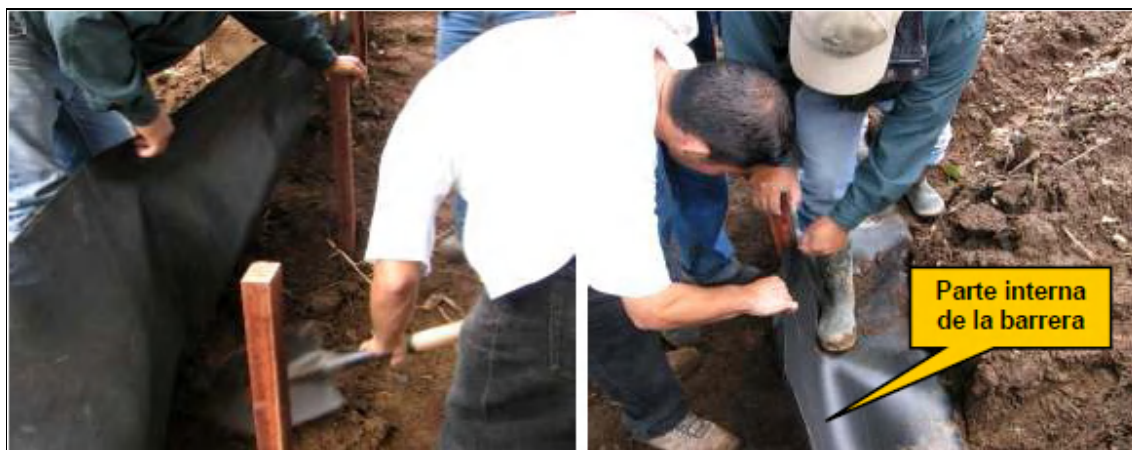
Figura 9. Nivelación del terreno bajo el geotextil y estirarlo para colocar sobre las estacas (Prado, 2007).

El geotextil que se encuentra sobre el terreno se voltea hacia las estacas de madera y debe asegurarse que permanezca sobre el terreno bien ajustado, para evitar la formación de “bolsas” en la parte adyacente al suelo, lo que podría dificultar el recorrido del agua sobre la barrera. Primero se asegura que el terreno que servirá de lecho al geotextil se encuentre bien nivelado y que no haya terrones o montículos que favorezcan la formación de estas “bolsas”; aparte que esta porción del suelo debe tener una pendiente adecuada para favorecer la sedimentación en la parte interna de la barrera (Figura 9).

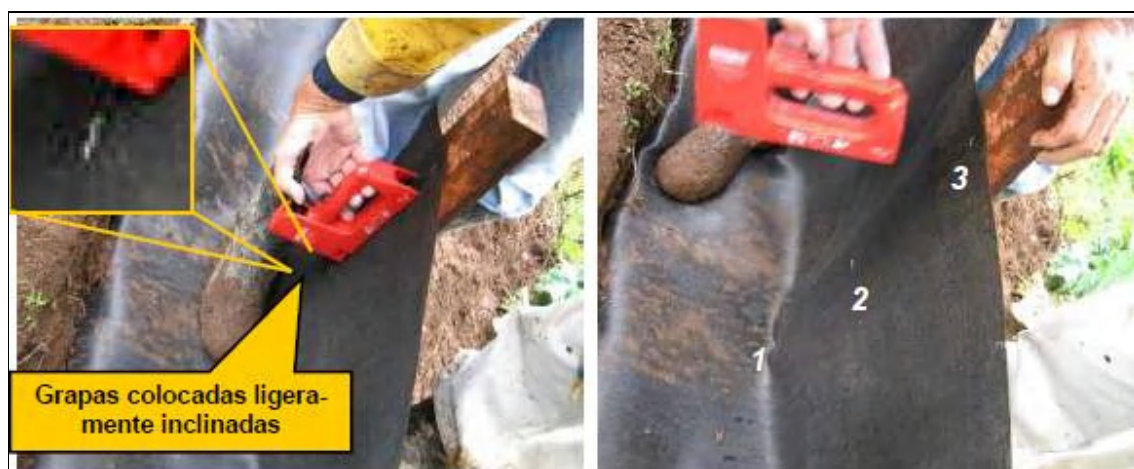
Figura 10. Colocación de las grapas para la fijación del geotextil a las estacas (Prado, 2007).

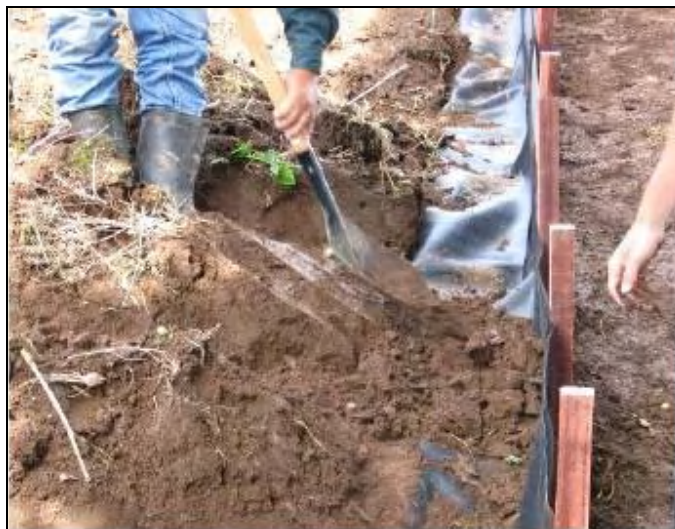
Figura 11. Desgaste a los bordes del surco colindantes con el geotextil (Prado, 2007).

El seguimiento para la cuantificación de la erosión estará en función de la dinámica de la lluvia, donde es importante tener presente que la erosión es un fenómeno no puntual, es decir, que es espacial y temporalmente variable. En este sentido, dependiendo del área de estudio, puede que para un evento de precipitación se tenga erosión dentro del área de estudio, sin que esta masa de suelo haya logrado transportarse y sedimentar en el “silt fence”.

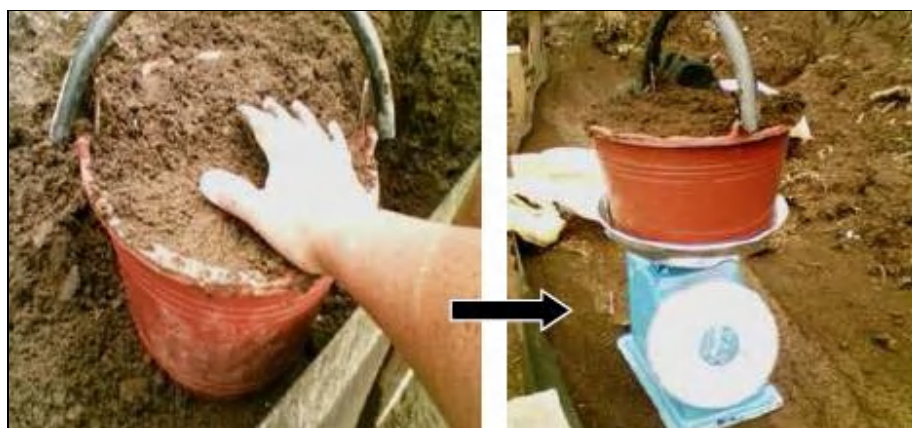
Figura 12. Metodología de cuantificación de los sedimentos. (Prado, 2007)

Utilizando la pala o palín se carga el balde hasta llenarlo por completo y con ayuda de la mano se nivelará la tierra; esto con el fin de estandarizar las mediciones. Se coloca el balde con tierra sobre la balanza; como se observa en la Figura 12 y se anota la lectura en la hoja de campo (Figura 13). Así se continúa hasta que se acabe de pesar todo el sedimento que se encuentre atrapado en el geotextil.

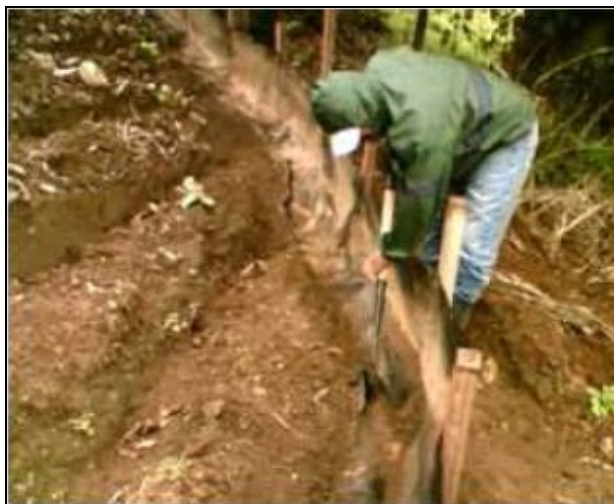
Figura 14. Limpieza de la barrera de geotextil luego de la recolección de sedimento (Prado, 2007).

Concluido el proceso de pesaje, se procede con la limpieza de la barrera con la pala y la escoba o escobón; de manera que se elimine todas las partículas de suelo que se encuentran sobre el geotextil (Figura 14).

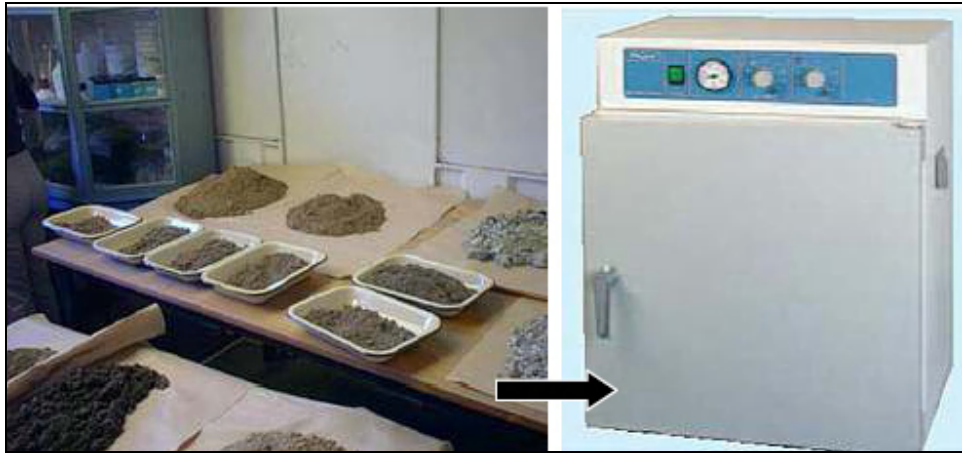
Figura 15. Muestras de suelo y secado en horno

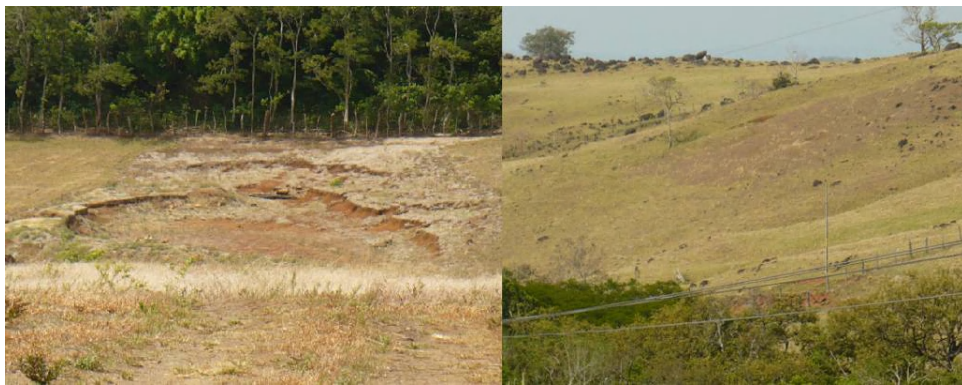
Figura A.1 Fincas ubicadas en la parte baja de la microcuenca, cercano a Los Ángeles de Tilarán. Se aprecia la pobre cobertura del pasto, así como síntomas de erosión. Fuente. El autor.

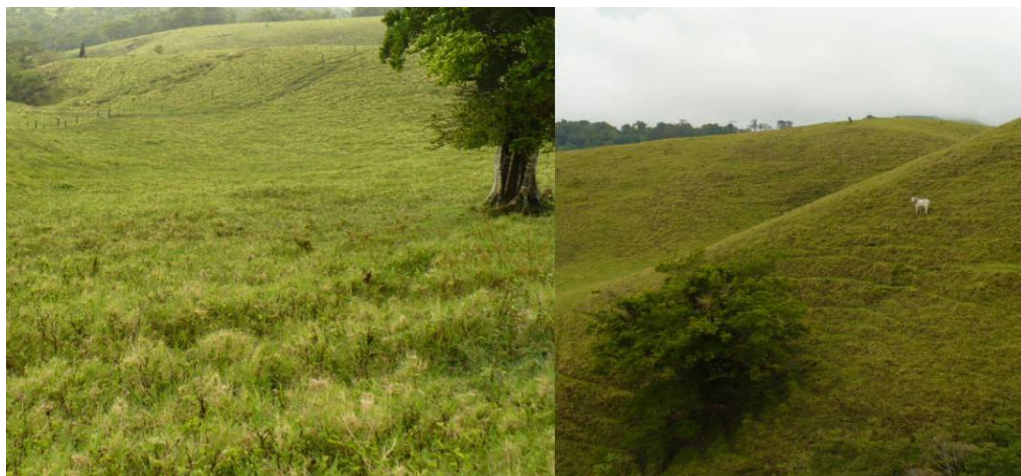
Figura A.2 Fincas aledañas a Cerro Chiripa, Tilarán. Los pastos presentan una cobertura del 100% sobre el terreno. Fuente. El autor.

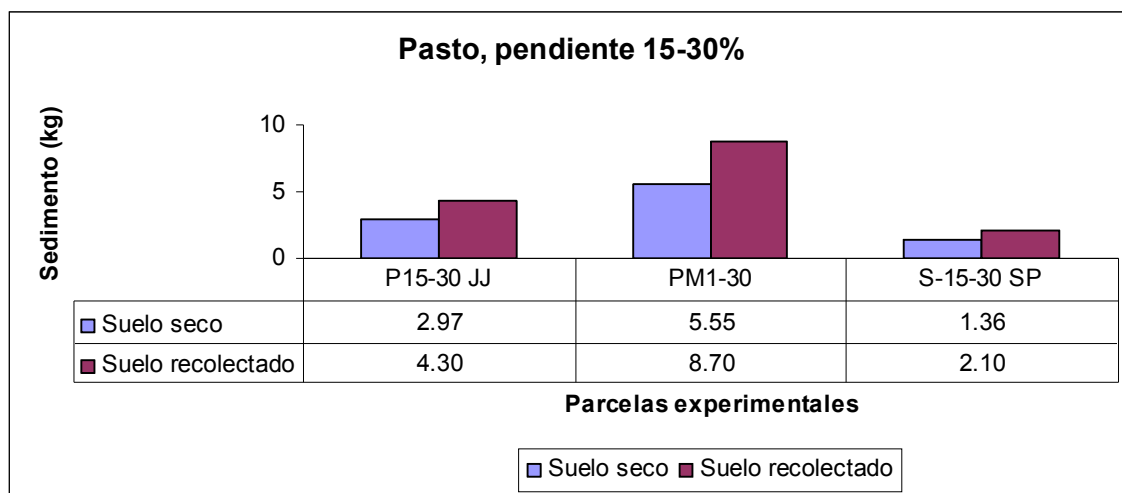
Figura A.7 Resultados obtenidos en las parcelas de pasto con pendiente de 15%-30% de la microcuenca media-alta. Fuente. El autor.

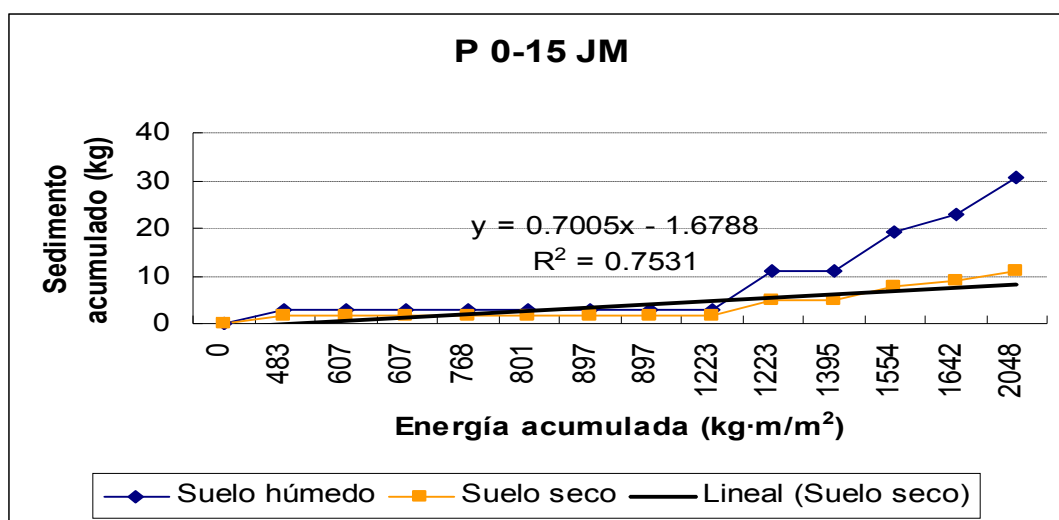
Figura A.14 Tasa de acumulación de sedimento en función de la energía de la lluvia para la parcela P 0-15 JM, microcuenca media-alta. Fuente. El autor.

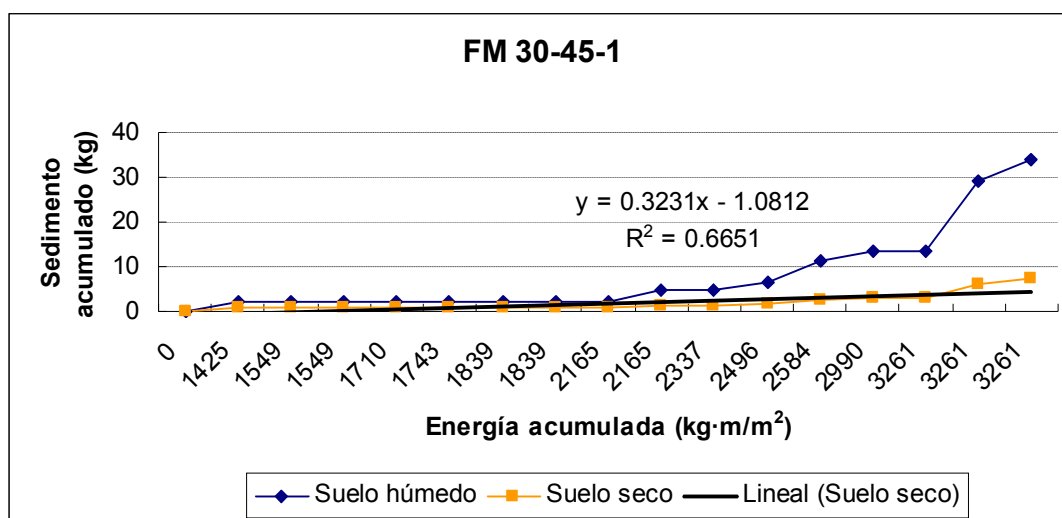
Figura A.24 Tasa de acumulación de sedimento en función de la energía de la lluvia para la parcela FM 30-45-1, microcuenca media-alta. Fuente. El autor.

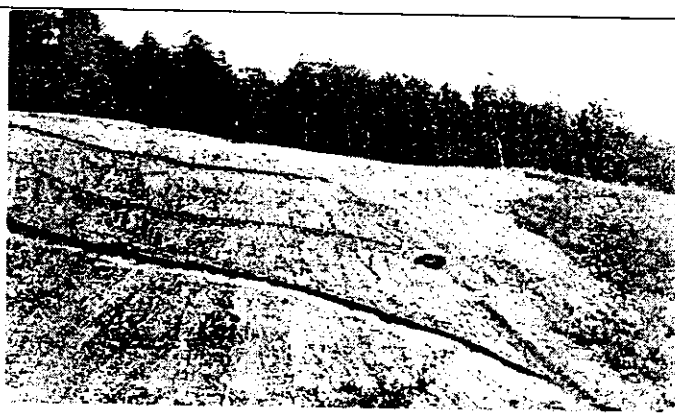
BS-17

Curso de agua empradizado

- ✓ Usos:
Drenaje superficial, protección contra erosión aumento densidad del suelo, aumento resistencia superficial, evita pérdida de finos entre piedras.
- ✓ Pendiente:
Pendiente natural del curso de agua
- ✓ Materiales:
Estacas vivas, alfombras de semilla, estacas muertas, fajas, mallas de refuerzo, clavijas, césped.
